Analyse de la stabilité de pentes de la corniche Ouest par la modélisation numérique sous GEO5

Adama DIONE^{1*}, Mohamadou Moustapha THIAM¹, Issa NDOYE¹, Sadio THIAM¹¹Ecole Nationale Supérieure des Mines et de la Géologie, Université Cheikh Anta Diop – Dakar, Sénégal

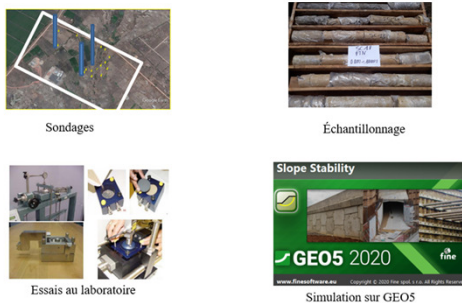
La méthodologie adoptée consiste à réaliser des sondages, puis à déterminer les échantillons sur lesquels des essais de laboratoire ont été effectués et des simulations numériques ont été effectuées (figure 1).

Figure 1. – méthodologie de l'étude

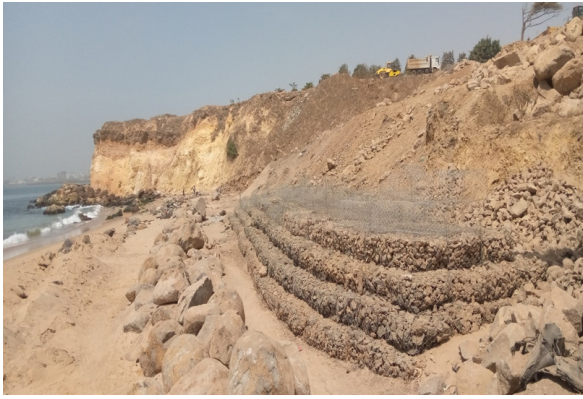
Cette situation montre une instabilité du talus avec facteur largement inférieur à 1 (0,54). Alors dans ces conditions, il est nécessaire d'installer un ouvrage de protection du bas de talus (figure 7).

Figure 7 : Installation d'un ouvrage de protection en pied de pente

En fin au vu de l'instabilité du talus suite à une érosion marine possible, nous recommandons la mise en place d'ouvrage de protection en pied de talus dont l'étude devrait se faire spécifiquement tenant compte des caractéristiques des houles (vitesses, hauteur, période, angle d'incidence)
